消費者安全法第23条第1項の規定に基づく事故等原因調査報告書

— 体育館の床板の剥離による負傷事故 —

(消費者安全調査委員会)

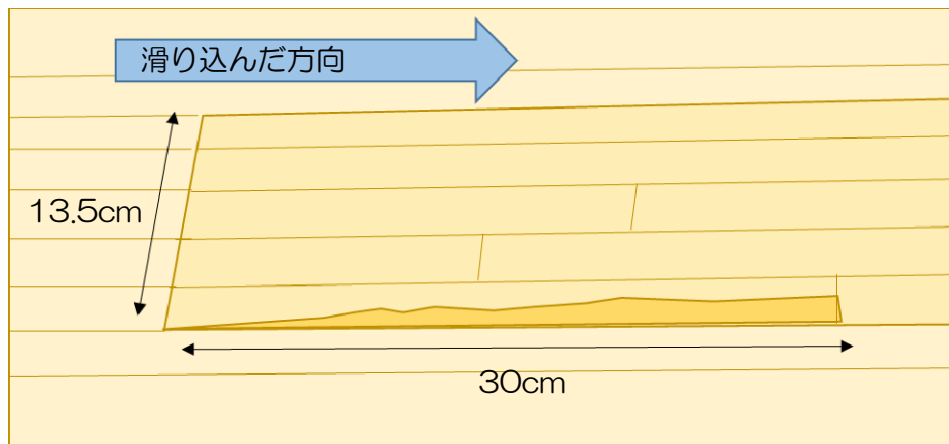
図3 事例2の事故現場の状況

事故の発生した箇所の床の下張り板と床板部分を1m四方で保存してあった。床板の剥離部位は、床板1枚の単位でみると、床板の幅方向端部に位置しており、長手方向においても端部に位置していた。当該床板は長さ1,800mm、幅135mm、厚さ12mmの合板を基材とし、その上に幅27mm、厚さ6mmのカバ材が積層接着された製品であった。剥離した木片は、長さ300mm×幅25mm×最大厚さ6mmの雌ざね側に位置するカバ材の部分であった（図3）。

本体育館では、竣工当初、床面が湿気で濡れているような状態が生じ、空調や夜間の換気扇の稼働により対応していたとのことである。

また、木製床が水平方向に変形した事実が報告されている。すなわち、事故の起こる前、竣工5か月後（7月）と2年後（2月）に、体育館の中央付近の木製床に設けられたバレーボール用ネットの支柱固定穴と、基礎に固定された支柱を受ける穴とが、長手方向に10～15mm程度ずれ、支柱が入らなくなるという事態が生じていた。竣工後に床板が、膨潤又は収縮したことにより、当初の位置から床面が動いたものと考えられる。

このとき、体育館の木製床全体が均等に変形していれば、木製床の外周に設けられた隙間によって変形はある程度吸収され得るが、床の変形が一部のエリアに偏っていた場合、変形に伴って一部の床板に力が集中し、割れ等の損傷が発生する可能性があると考えられる。

これらの情報から総合して、竣工後の室内や床下の環境が適切に維持されず、床板の含水率が製品出荷時の含水率から大きく変動していた可能性があると考えられる。

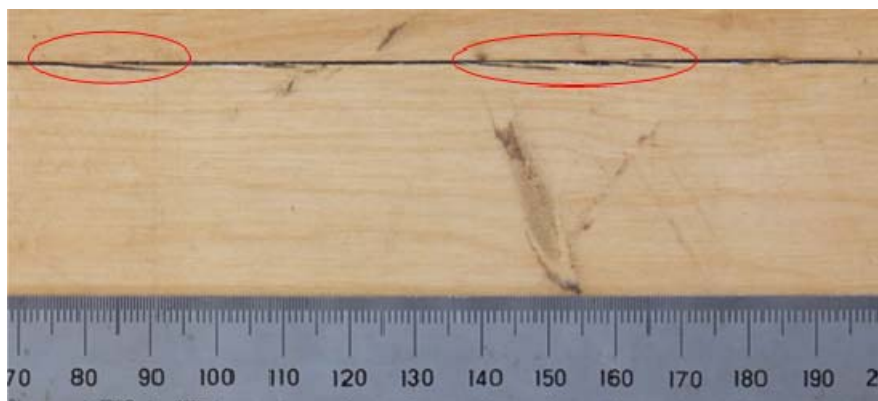
写真1 事例4の現地調査で確認された表面材の裂け
（本体育館は事故発生の10か月後に
全面サンダー掛け後の再塗装が施されていた。）

本体育館の木製床の塗装及び施工方法の詳細は不明であるが、木製床の施工時又は施工後のいずれかの段階で、隣り合う床板の側面で、ポリウレタン樹脂塗料によって固着が生じていた可能性があると考えられる。その後、使用環境における床板の含水率の変化によって収縮が生じ、床板同士の隙間が広がった際に、固着した亀裂の先端が他方の材に残った場合に、写真1のように表面材の裂けが生じると考えられる。

床板同士の間にはところどころ1mm弱の隙間が生じており、指で触れて検知できるような段差が生じている箇所もみられた。上述のような亀裂が、このような隙間にあった場合、使用時に力が加わることで、亀裂がさらに伸展したり、面外に起き上がったたりする可能性が考えられる。
